REABILITAÇÃO DE ESTRUTURAS EDIFICADAS

Casa Sommer, Cascais

Dissertação apresentada para obtenção do grau de Mestre em Arquitectura no curso de Mestrado integrado em Arquitectura, conferido pela Universidade Lusófona de Humanidades e Tecnologias.

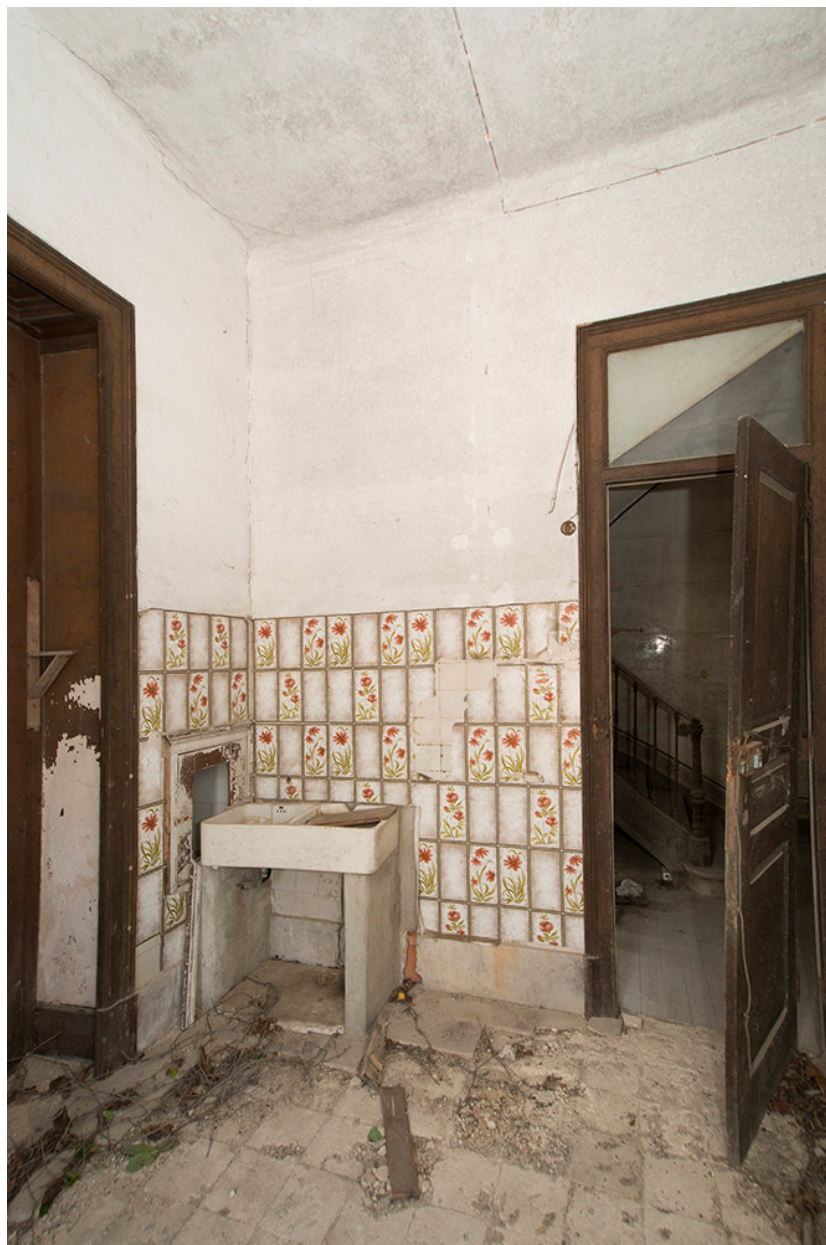
Figura 62 – Cozinha: vestígios da rede elétrica

A rede de energia elétrica foi executada aparentemente após a conclusão da obra, apresentando-se exposta sobre paredes e tetos [Fig. 62], com cabos e aparelhagem à vista, apresentando-se atualmente vandalizada e removida por estranhos.

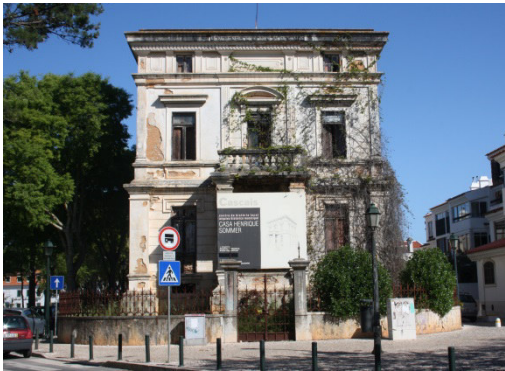
Figura 81 – Desagregação de reboco

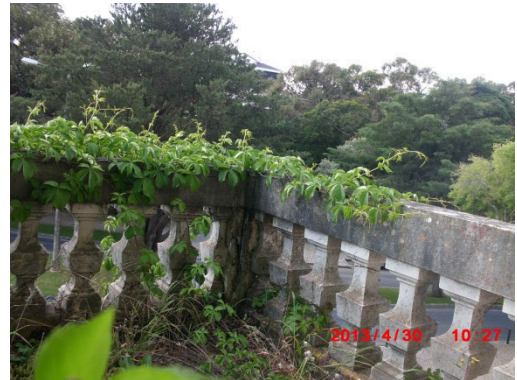
Figura 84 – Eflorescência em cantarias

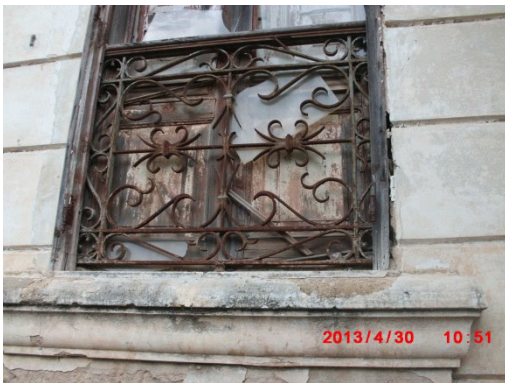
Figura 82 – Oxidação de serralharia

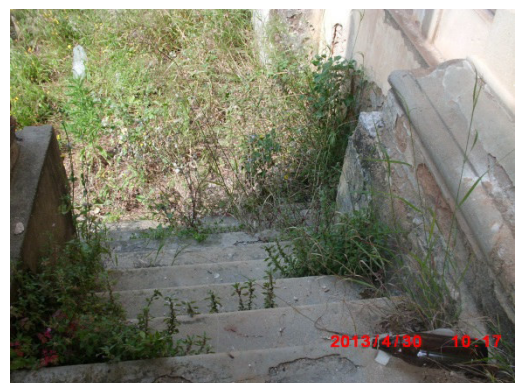
Figura 86 – Recobrimento biológico de cantarias

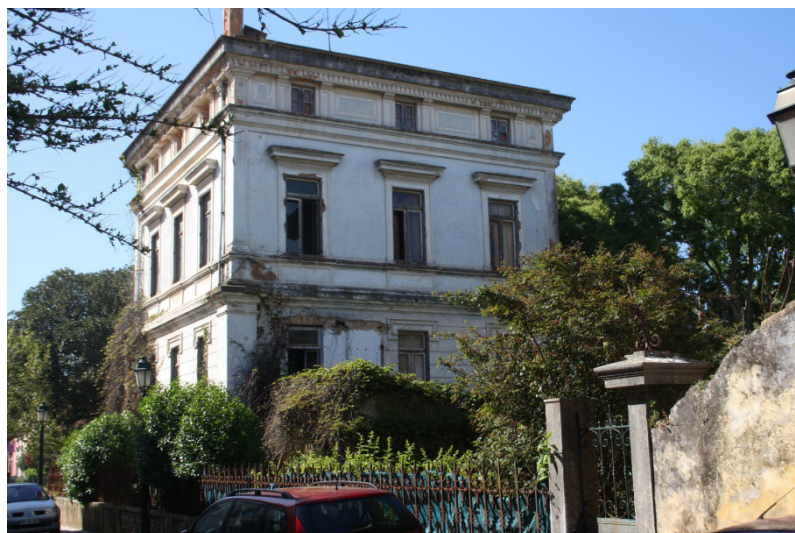
Figura 87 – Recobrimento biológico de paredes

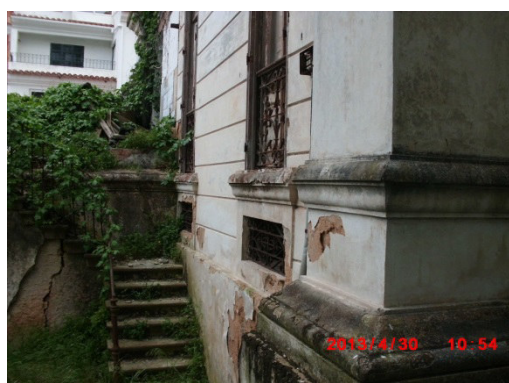
Figura 88 – Eflorescência em reboco

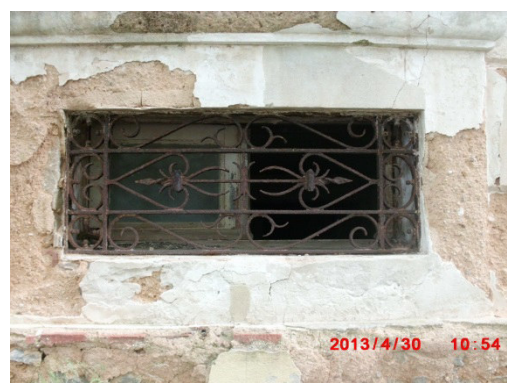
Figura 90 – Desagregação de reboco

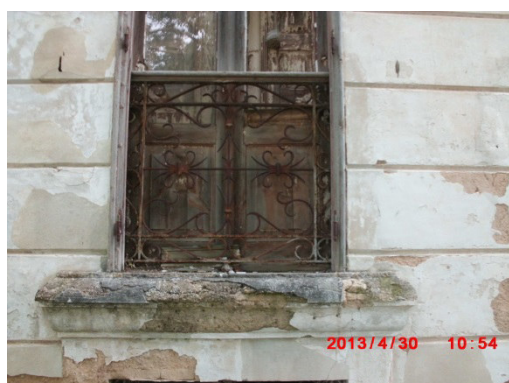
Figura 89 – Oxidação de serralharia

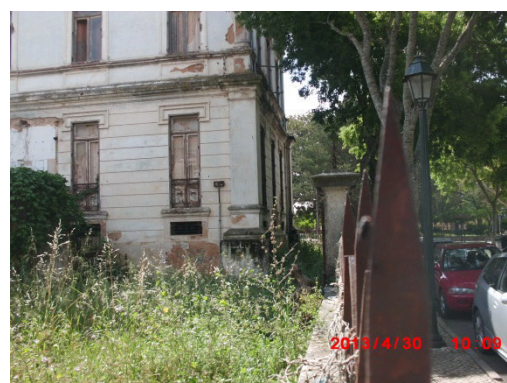
Figura 91 – Desagregação de reboco

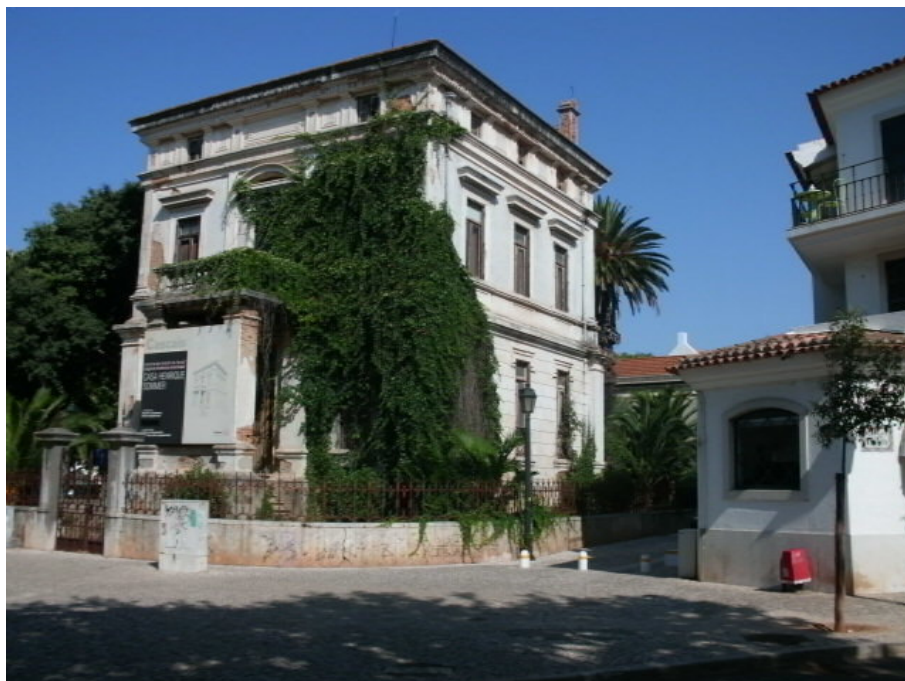
Figura 92 – Recobrimento biológico das paredes Sul e Nascente

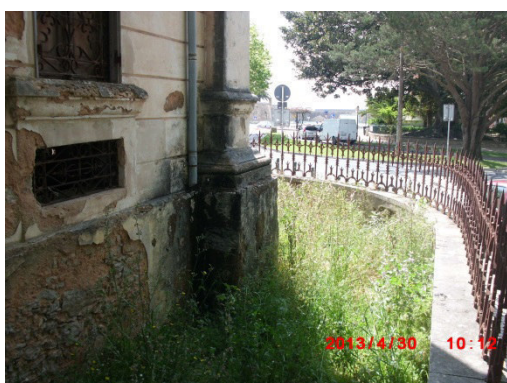
Figura 93 – Desagregação de reboco

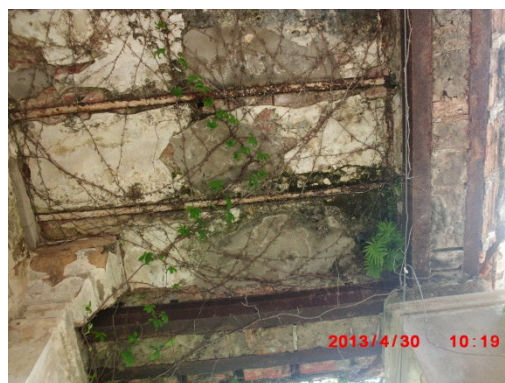
Figura 98 – Teto do Pórtico

A laje do terraço existente no Piso 2, assente sobre o pórtico de entrada, além de anomalias semelhantes às detetadas na laje da cozinha, aqui pela sua exposição ao ambiente agressivo exterior, são agravadas, apresentando-se também com recobrimento biológico na sua superfície inferior [Fig. 98].

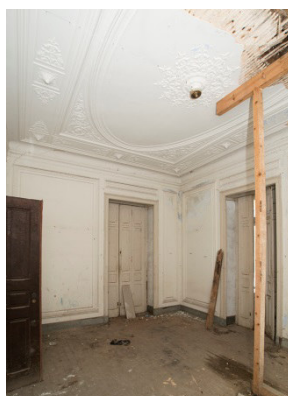
Figura 101 – Teto do Salão do Piso 1 (sudoeste)

Devido aos efeitos provocados pelas roturas dos sistemas de abastecimento de águas e/ou da rede de drenagem das Instalações Sanitárias dos pisos superiores, os tetos na aérea afetada encontram-se em derrocada, apresentando-se com queda da estrutura de suporte ao estuque [Fig. 101 e 102].

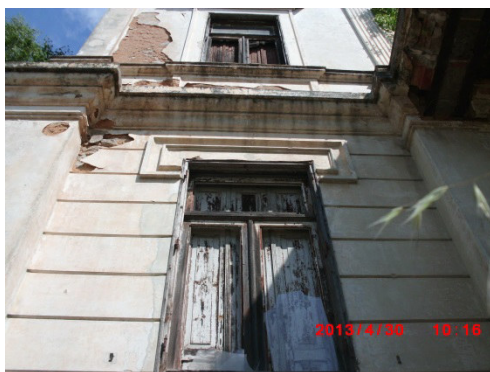
Figura 105 – Vão na Fachada (sudoeste)

Todos os vãos exteriores de janelas e de portas, pelo estado avançado de degradação que apresentam, não reúnem condições aceitáveis e economicamente viáveis para a sua reparação [Fig.105], tanto nas suas estruturas de madeira fixas e móveis como as respetivas ferragens.

A caixilharia exterior pelo seu estado avançado de degradação em que se encontra, será integralmente substituída por caixilharia em PVC branco, com vidro duplo e provido de corte térmico. As portas interiores serão recuperadas. Em caso de necessidade serão substituídas por novas com desenho idêntico às originais.
